Parroquia de Malaguilla: una restauración minimalista controlada

Luis de Villanueva Domínguez, arquitecto. Universidad Politécnica de Madrid

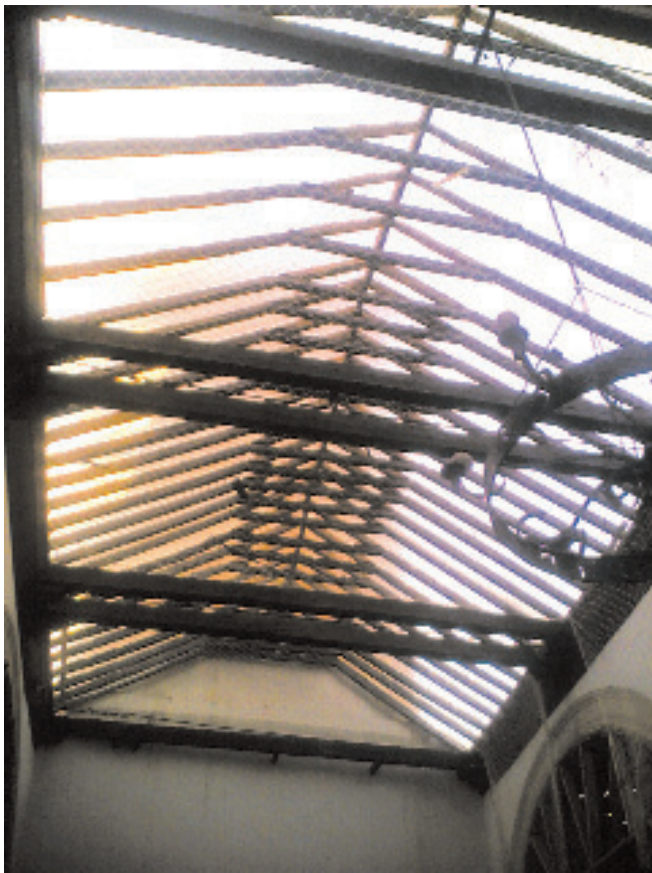
1. Cabeceo hacia el exterior del muro sur, que se manifiesta por una inclinación de la cornisa, la aparición de fisuras, así como por una separación del cortaviento.
2. Desplome hacia el exterior de las dos columnas centrales de la arcada que separa la nave mayor y la nave lateral al sur.
3. Inclinación de los canes de apoyo de los tirantes de madera, con desplazamiento de estos hacia el sur, perdiendo su posición inicial.
4. Desplazamiento del cuadril sur, saliéndose de su ensamble con el estibo situado encima del arco toral.
5. Falta de tensión en los tirantes de acero.
6. Enlace deficiente entre los tirantes de acero y el zuncho de hormigón.
7. Flecha manifiesta de los pares.
8. Apertura en clave de la portada de la iglesia.
9. Fisura exterior en el muro de la sacristía a 45° desde un ángulo de la ventana hacia el suelo.

La principal causa de los desperfectos indicados se estimó en la abertura superior de la estructura transversal de la iglesia, que se manifestaba en el cabeceo del muro sur hacia el exterior (1), el desplome de columnas (2), la inclinación de los canes y el desplazamiento de los tirantes (3) y el desplazamiento del cuadril saliéndose de su ensamble (4).

El empuje horizontal que ha experimentado la armadura de la cubierta de la nave mayor no ha estado suficientemente contrarrestado por los tirantes y ha producido el desplome de las columnas, el desplazamiento de los tirantes de madera y del cuadril.

Parroquia de Malaguilla. Daños estructurales observados. Foto: Material del estudio

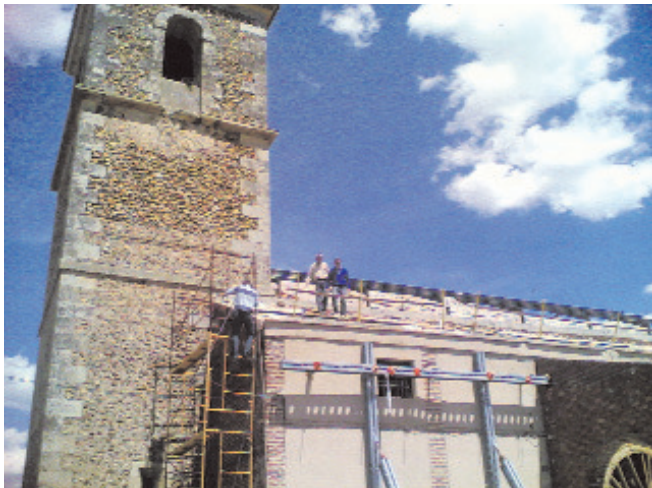
Exterior de la Parroquia de Malaguilla. Intervención Foto: Proyecto de Intervención

Para mejorar el equilibrio de la estructura, se proyectó rehacer el pórtico situado delante de la puerta de acceso, que contribuirá notablemente a impedir desplazamientos hacia el sur. Se rehizo el pór-

tico con una forma que recuerda la del anterior aunque se ha procurado estilizar su perfil con objeto de evitar el aspecto torpón que tenía.
